固原磊鑫建材有限公司  
原州区寨科乡北塙村建筑用白云岩矿  
**矿山地质环境保护与土地复垦方案**

二〇二一年五月

编制单位：中国建筑材料工业地质勘查中心宁夏总队

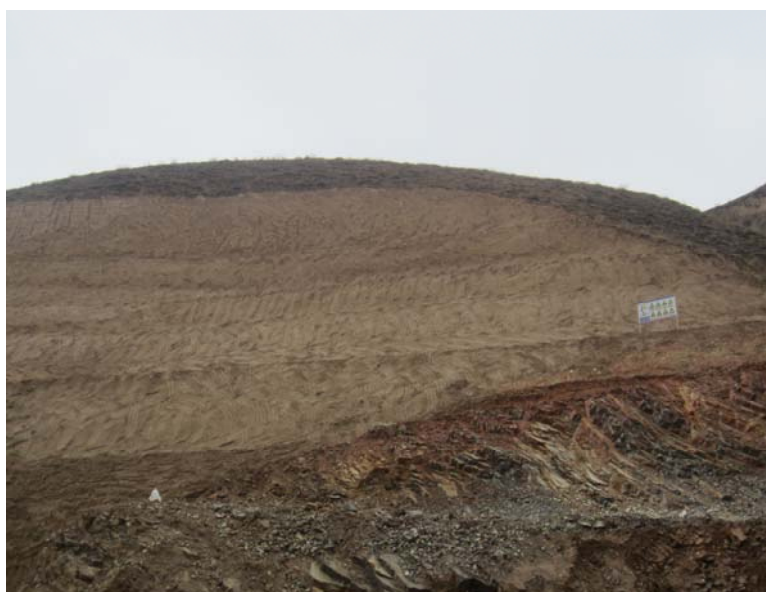
照片 1-1 已有采坑照片（镜向北）

矿山为改建项目，目前一采区范围内南侧及其外部西侧已形成了一处不规则采坑，该采坑东西长约 390m，南北宽约 150m，采坑边坡高 10-30m，边坡角为  $60^{\circ}$  左右，占地面积约为  $6.52\text{hm}^2$ ，其中位于本次一、二采区开采境界范围内的面积为  $0.55\text{hm}^2$ ，开采境界范围外的面积为  $5.97\text{hm}^2$ ；已有采坑边坡已经实施了削坡，边坡稳定平滑，见照片 1-1。三采区范围内全部为原始地形，未进行开采。

通过调查, 该矿山一采区范围内南侧及其外部西侧已形成了一处不规则采坑, 该采坑东西长约 390m, 南北宽约 150m, 采坑边坡高 10-30m, 边坡角为 60°左右, 占地面积约为 6.52hm<sup>2</sup>, 其中位于本次一、二采区开采境界范围内的面积为 0.55hm<sup>2</sup>, 开采境界范围外的面积为 5.97hm<sup>2</sup>, 该采坑对原生的地形地貌景观影响和破坏程度较大, 地形地貌景观的破坏程度为**严重**; 矿山已建立生产加工区和生活区, 生产加工区位于采矿权范围外的西侧已有采坑内, 主要建设内容有破碎筛分设备、蓄水池、堆料场等, 占地面积约为 0.30hm<sup>2</sup>, 对地形地貌景观的破坏**较严重**, 生活区位于一采区西北侧 440m 处, 主要建设内容为一圈单层彩钢房作为办公生活用地, 占地面积为 0.13hm<sup>2</sup>, 对地形地貌景观的破坏**较严重**; 矿山已有道路为矿山一二采区至生活区的道路, 该段道路长约 1496m, 宽约 10m, 占地面积为 1.50hm<sup>2</sup>, 对地形地貌景观的破坏**较严重**。

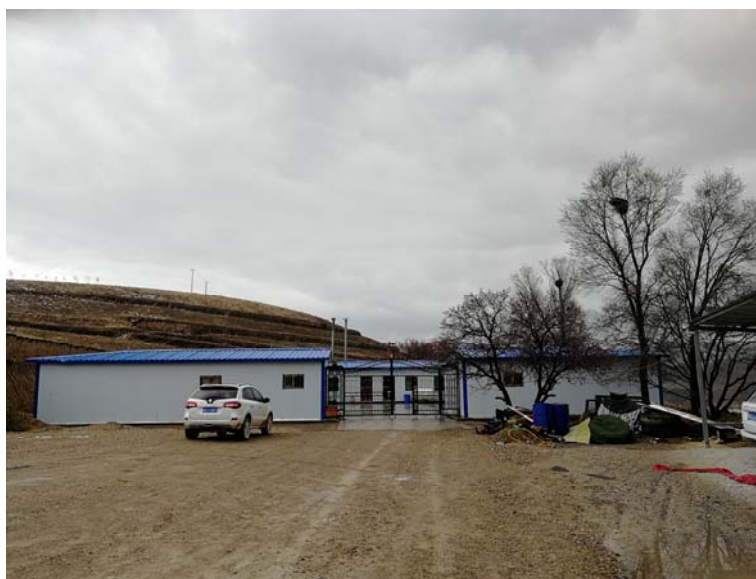
照片 1-2 生活区照片（镜向南）

矿山已建立工业场地。其中生活区位于矿山一采区西北侧 440m 处（见照片 1-2），生产加工区位于矿山一采区内南侧已有采场内（见照片 1-3、照片 1-4）。

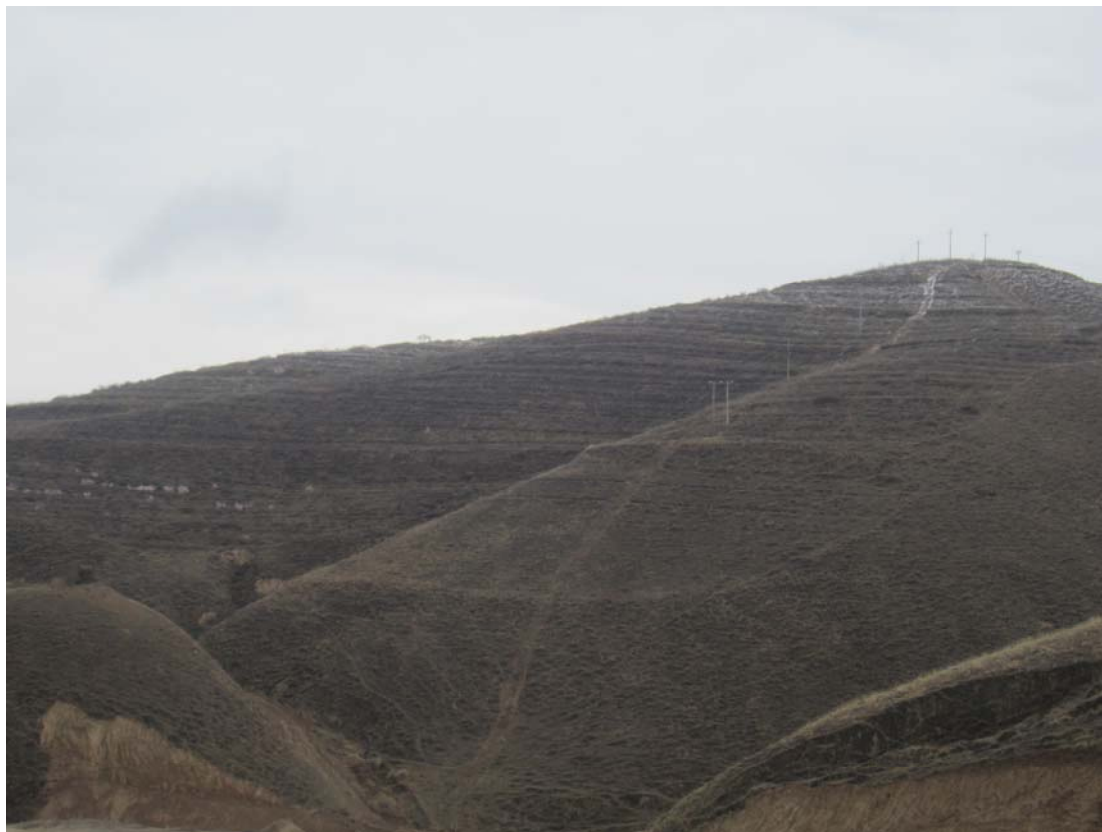
照片 2-1 项目区地形地貌照片（镜向西北）

矿山位于高原黄土丘陵地貌，海拔高程+1776m—+1872m，相对高差一般在 100m 左右。区内大部分地区被第四系黄土覆盖，约占矿山 75%以上，基岩主要沿北塬沟谷出露。矿山地形地貌见照片 2-1。

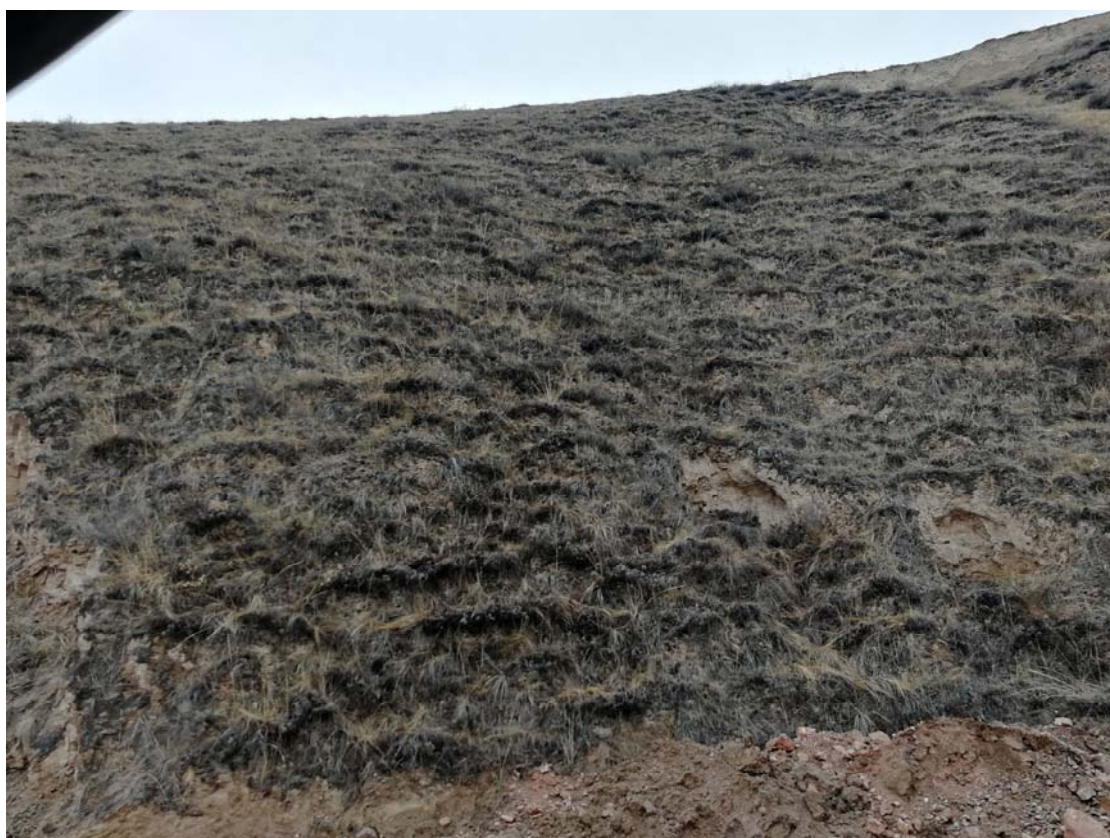
照片 2-2 项目区植被照片（镜向西北）

矿区植被稀少，基岩裸露，植物以短花针茅、刺旋花、锦鸡儿、猫头刺等耐寒低矮草本植物为常见。植被覆盖率约 30%，生态条件脆弱。矿山植被情况见照片 2-2。

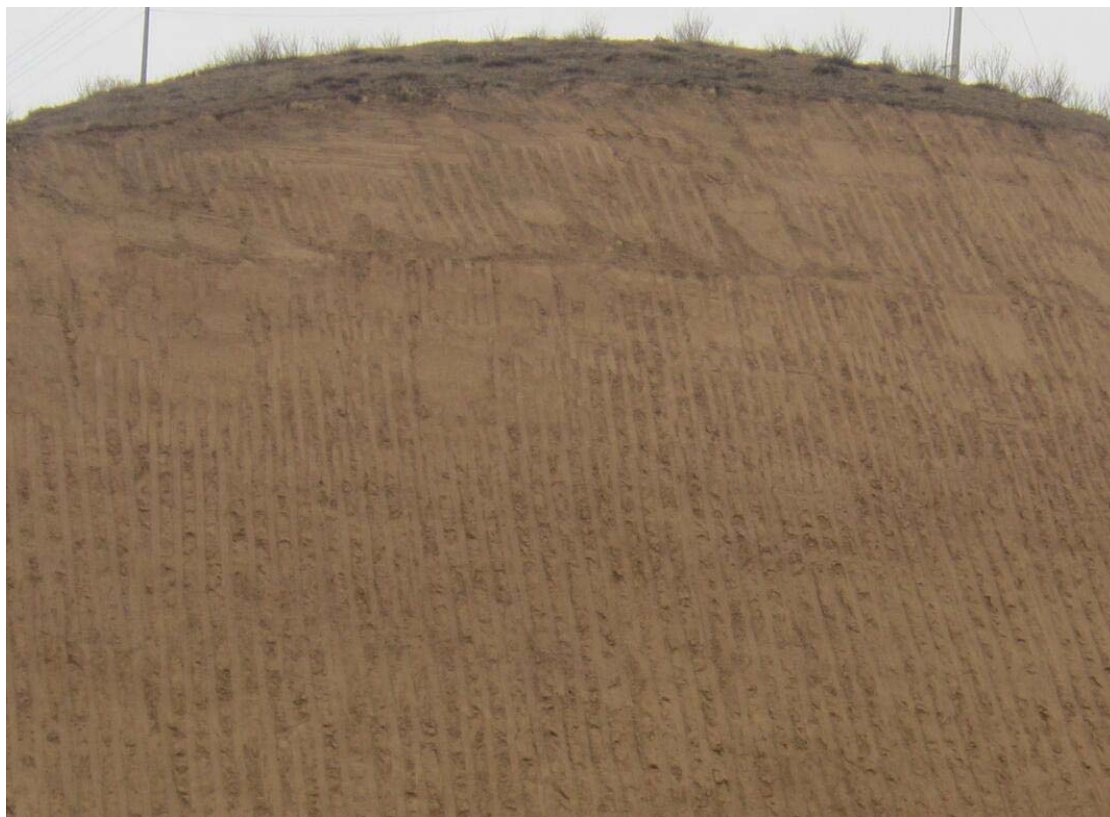
照片 2-3 项目区土壤照片（镜向北）

矿区土壤主要有灰钙土、黑垆土和风沙土，此外还有占比例较少的黄绵土、白浆土、盐土等，肥力较低，详见照片 2-3。
