固原磊鑫建材有限公司
原州区寨科乡北塙村建筑用白云岩矿
矿山地质环境保护与土地复垦方案

二〇二一年五月

编制单位：中国建筑材料工业地质勘查中心宁夏总队

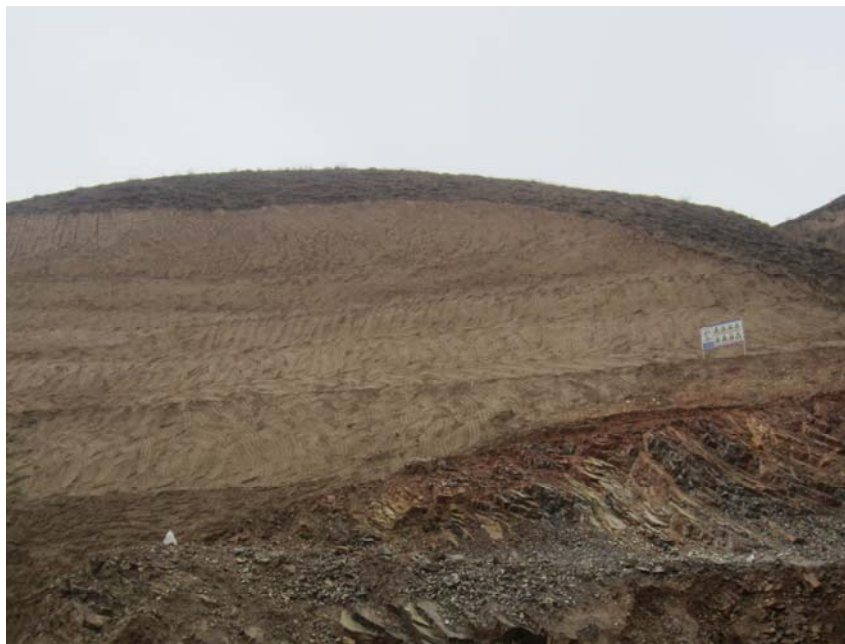
照片 1-1 已有采坑照片（镜向北）

矿山为改建项目，一采区为原采矿权范围，已进行了开采，形成一个不规则采坑，采坑边坡高 10-30m，边坡角为 60° 左右。二、三采区范围内为原始地形，未进行开采。一采区已有采坑见照片 1-1。

通过调查, 该矿山一采区范围内南侧及其外部西侧已形成了一处不规则采坑, 该采坑东西长约 390m, 南北宽约 150m, 采坑边坡高 10-30m, 边坡角为 60°左右, 占地面积约为 6.52hm², 其中采矿权范围内面积为 2.84hm², 采矿权范围外面积为 3.68hm², 该采坑对原生的地形地貌景观影响和破坏程度较大, 地形地貌景观的破坏程度为**严重**; 矿山已建立生产加工区和生活区, 生产加工区位于采矿权范围外的西侧已有采坑内, 主要建设内容有破碎筛分设备、蓄水池、堆料场等, 占地面积约为 0.30hm², 对地形地貌景观的破坏**较严重**, 生活区位于一采区西北侧 440m 处, 主要建设内容为一圈单层彩钢房作为办公生活用地, 占地面积为 0.13hm², 对地形地貌景观的破坏**较严重**; 矿山已有道路为矿山一二采区至生活区的道路, 该段道路长约 1496m, 宽约 10m, 占地面积为 1.50hm², 对地形地貌景观的破坏**较严重**。

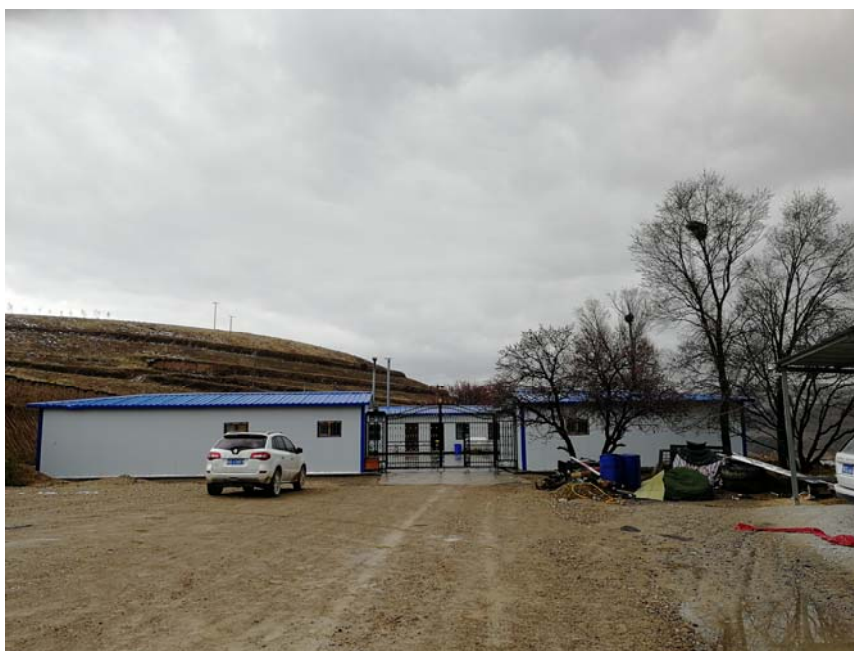
照片 1-2 生活区照片（镜向南）

矿山已建立工业场地。其中生活区位于矿山一采区西北侧 440m 处（见照片 1-2），生产加工区位于矿山一采区内南侧已有采场内（见照片 1-3、照片 1-4）。
